### IL COMPLESSO DELLA MADONNA DEL SASSO DI ORSELINA

• ORSELINA, SANTUARIO DELLA MADONNA DEL SASSO E SACRO MONTE

*Restauro globale – prima tappa.*

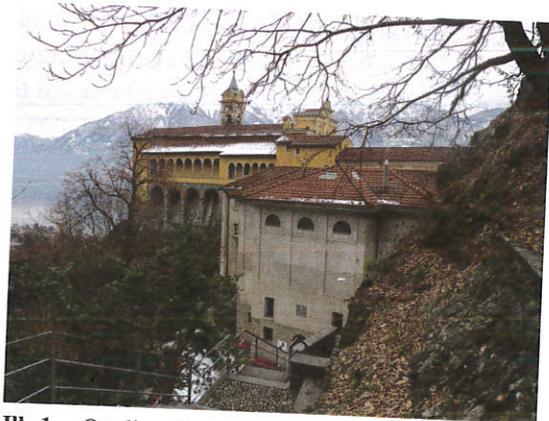
III. 1 – Orselina, Santuario della Madonna del Sasso e Sacro Monte. Prospetti nord del convento e della chiesa, prima del restauro. Fotografia UBC, P. Pedrioli, 2009.

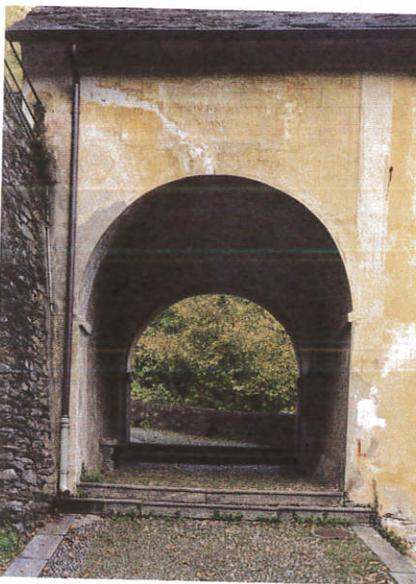
III. 2 – Orselina, Santuario della Madonna del Sasso e Sacro Monte. Cappella della Visitazione, portico lato ovest, prima del restauro. Fotografia UBC, S. Grandinetti, Bellinzona, 2003.

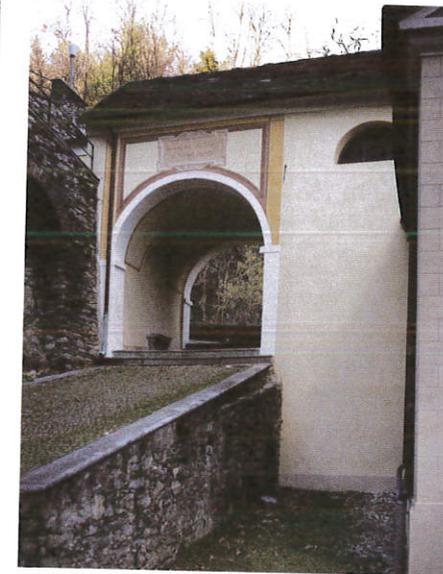
III. 3 – Orselina, Santuario della Madonna del Sasso e Sacro Monte. Cappella della Visitazione e portico, dopo il restauro (prima tappa). Fotografia UBC, L. Calderari, 2009.

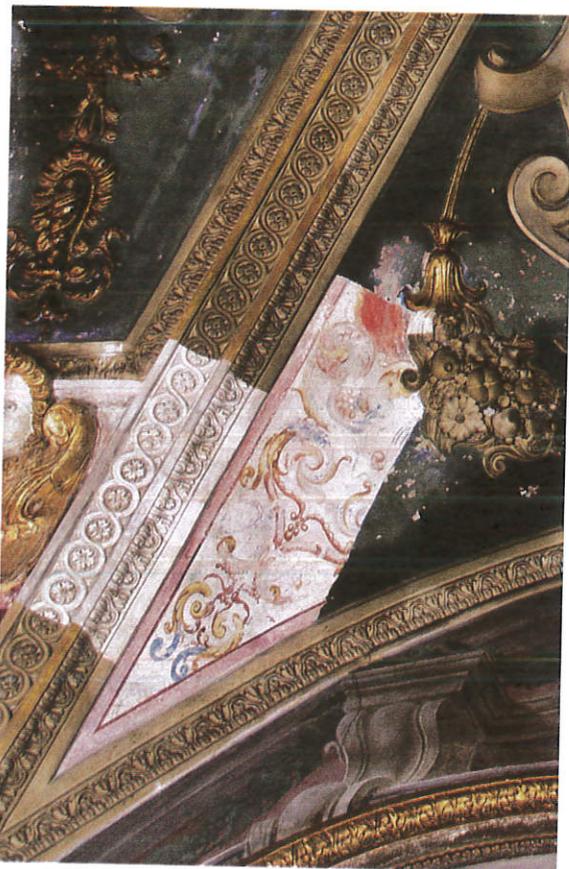
III. 4 – Orselina, Santuario della Madonna del Sasso e Sacro Monte. Chiesa dell'Annunciata, particolare di una vela della volta della prima campata della «navata nuova» durante il restauro: sotto le tinteggiature dell'Ottocento e del Novecento emergono i motivi decorativi originali d'inizio Seicento. Fotografia UBC, P. Pedrioli, 2009.

Di grande rilevanza è stato il ricupero dell'apparato decorativo in stucco sulle volte all'interno della chiesa dell'Assunta liberato, con grande impegno da parte dei restauratori, dalle diverse ritinteggiature succedutesi nel corso dei secoli e che ha riportato alla luce, pur con parecchie lacune sia nel disegno sia nei colori, un'interessante serie di motivi decorativi che accompagnano e addirittura integrano, sui fondi, il modellato a stucco d'inizio Seicento, con complementi di vesti e di ali, ricami di motivi vegetali, festoni, tendaggi, teste di putti (Illustrazione 4); una decorazione di cui erano già emerse alcune caratteristiche nella fase preliminare di indagini, ma di cui si ignorava l'estensione e la variabilità tanto da far decisamente e proficua-

mente cadere le ultime riserve circa il mantenimento o meno del momento cromatico ottocentesco, certo maggiormente coerente – in un più stretto e rigoroso ragionamento critico – con le dorature (eseguite appunto nel XIX secolo), le pareti in stucco lustro, buona parte dei dipinti all'interno delle targhe e, se si vuole, il coro d'inizio Novecento con la sua decorazione. Una decorazione barocca originale dei fondi – si diceva – che invita a nuove riflessioni sulle caratteristiche primitive di questi apparati, in particolare nel rapporto, appunto, tra parti modellate e fondi piatti, visto che tracce analoghe stanno emergendo, a seguito di curati scoprimenti, anche in altri cantieri. Vogliamo anche segnalare, sempre in anteprima ma naturalmente già sotto gli occhi di tutti a seguito della recente riapertura nel marzo 2012 scorso dell'interno del santuario a fedeli e visitatori, il felice e ben riuscito riposizionamento dell'altare maggiore monumentale barocco, con la statua della Madonna del Sasso, al centro del presbiterio – suo luogo natio – da dove era stato fatto scivolare nel coro retrostante in occasione del restauro Snozzi. Nuovi affreschi tardocinquecenteschi sono anche emersi sulle pareti della chiesa dell'Annunciata ai piedi del Sacro Monte, mentre si prospetta un ricupero interessante dei gruppi a stucco seicenteschi delle cappelle inglobate nel convento e della decorazione pittorica originale della facciata della chiesa dell'Assunta.

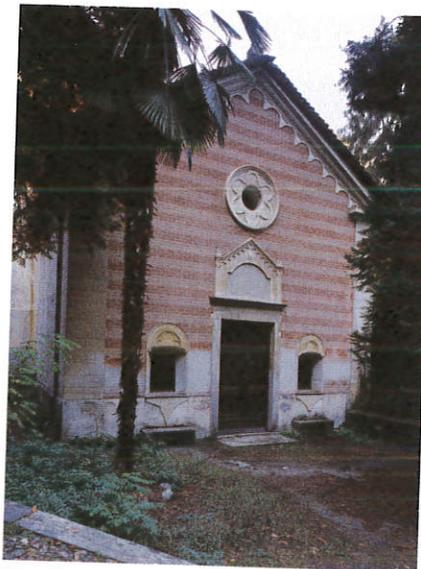
Orselina, Santuario della Madonna del Sasso e Sacro Monte, chiesa dell'Annunciata, facciata. Prima del restauro.

Sistemazione generale dell'esterno e messa in sicurezza dei percorsi pedonali con lo sfoltimento del bosco e il consolidamento della roccia nella parte alta del monte. Restauro dell'esterno della chiesa dell'Annunciata con consolidamenti strutturali delle murature, riparazione del tetto, esecuzione di drenaggi perimetrali, restauro della facciata e nuovo disegno della pavimentazione del sagrato. All'interno nuovo pavimento in pietra nella navata e nel presbiterio e rinnovo dell'impianto elettrico. Restauro esterno delle cappelle di San Giuseppe e della Visitazione con consolidamento strutturale, riparazione del tetto, restauro degli intonaci, nuove tinteggiature, restauro delle cancellate, sistemazione del selciato e dei gradini e revisione generale degli impianti elettrici. Restauro completo dell'organo del santuario dell'Assunta.

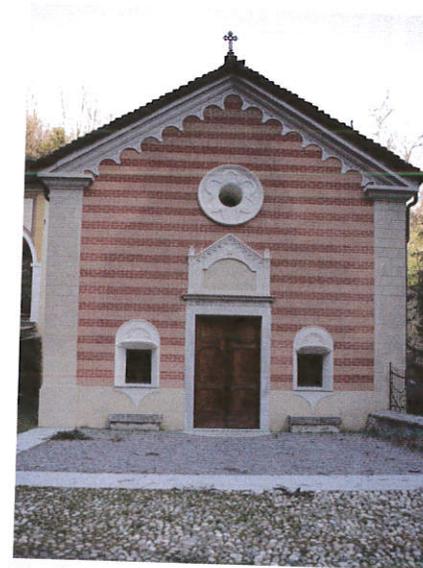
Orselina, Santuario della Madonna del Sasso e Sacro Monte, chiesa dell'Annunciata, facciata. Dopo il restauro.
